Città di Seriate

In viaggio tra le Santelle di Seriate

Assessorato alla Cultura e alle Tradizioni locali

Questo "censimento", completo per quanto possibile, cerca di fotografare e fermare questi attimi di storia popolare seriatese.

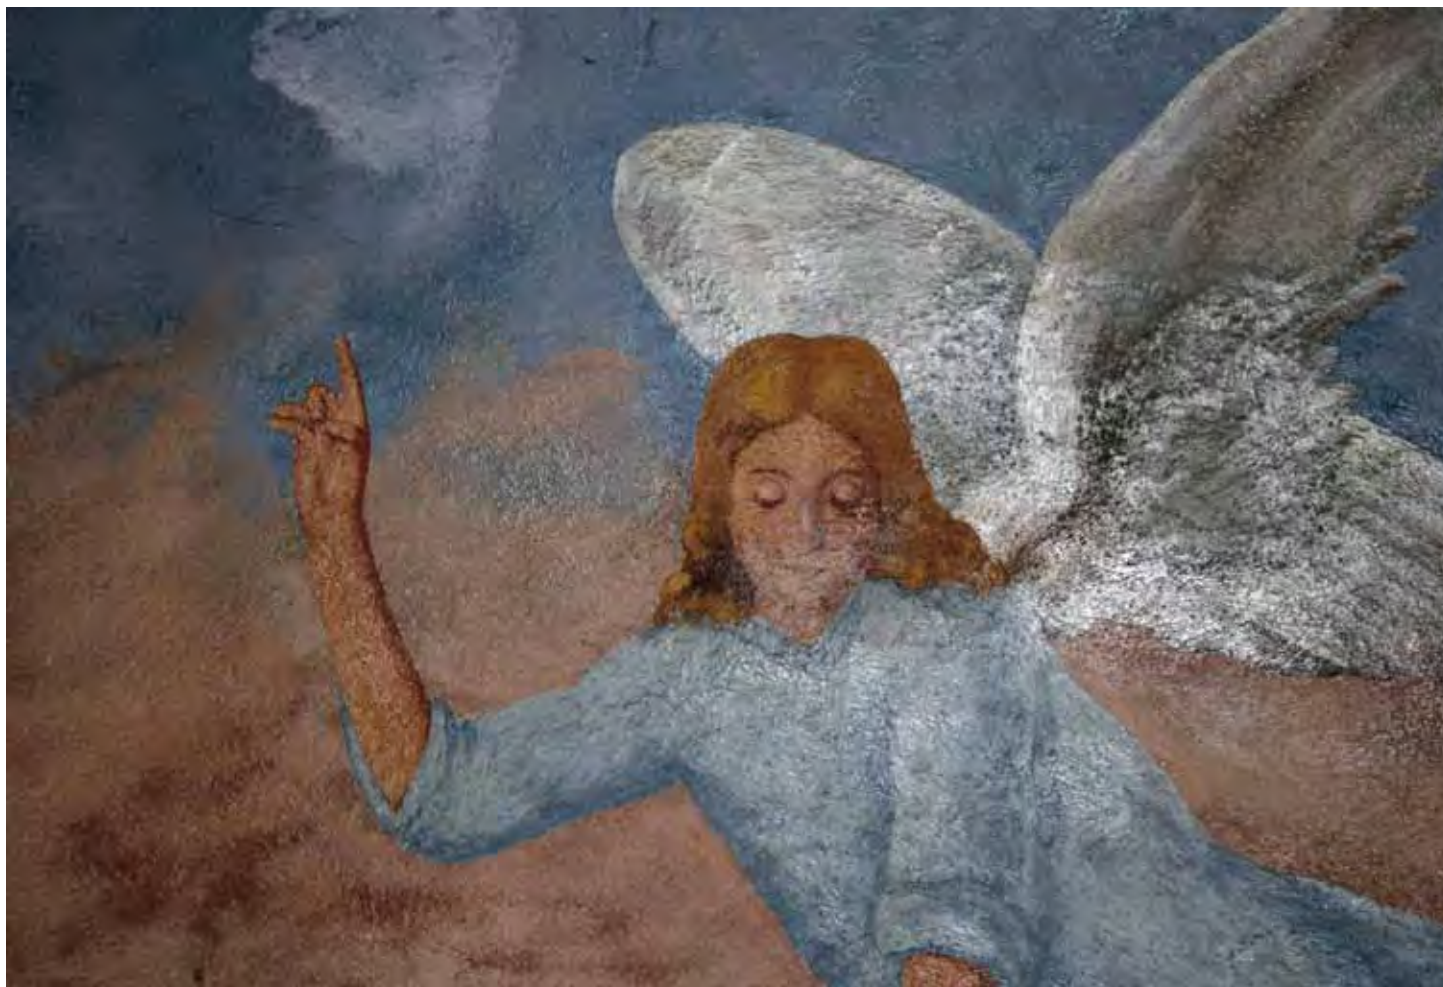
Ricordo ai Defunti della peste

Il dipinto murale è posizionato all'interno della Santella, nella parete frontale, visibile da un'apertura sagomata, con grata, sita sotto il piccolo portico d'entrata.

Le condizioni attuali di conservazioni sono discrete, con lacune nella parte bassa dovute alla presenza di umidità di risalita. La superficie pittorica presenta chiazze lucide.

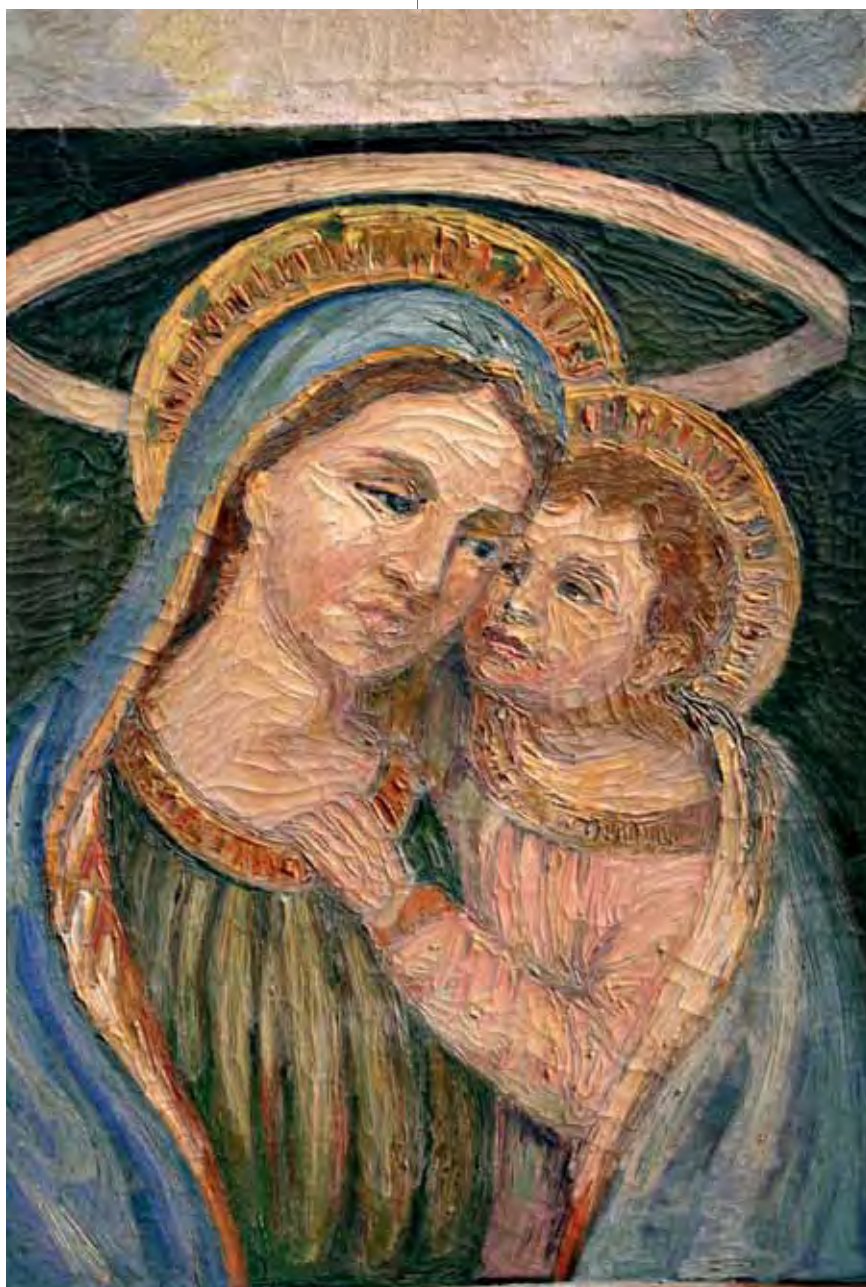
Madonna del Buon Consiglio

Il dipinto su tela è di forma rettangolo verticale ed è posizionato all'interno della struttura muraria, incassato di circa 10 cm., con vetro a protezione dell'opera. Le condizioni attuali di conservazioni sono buone.

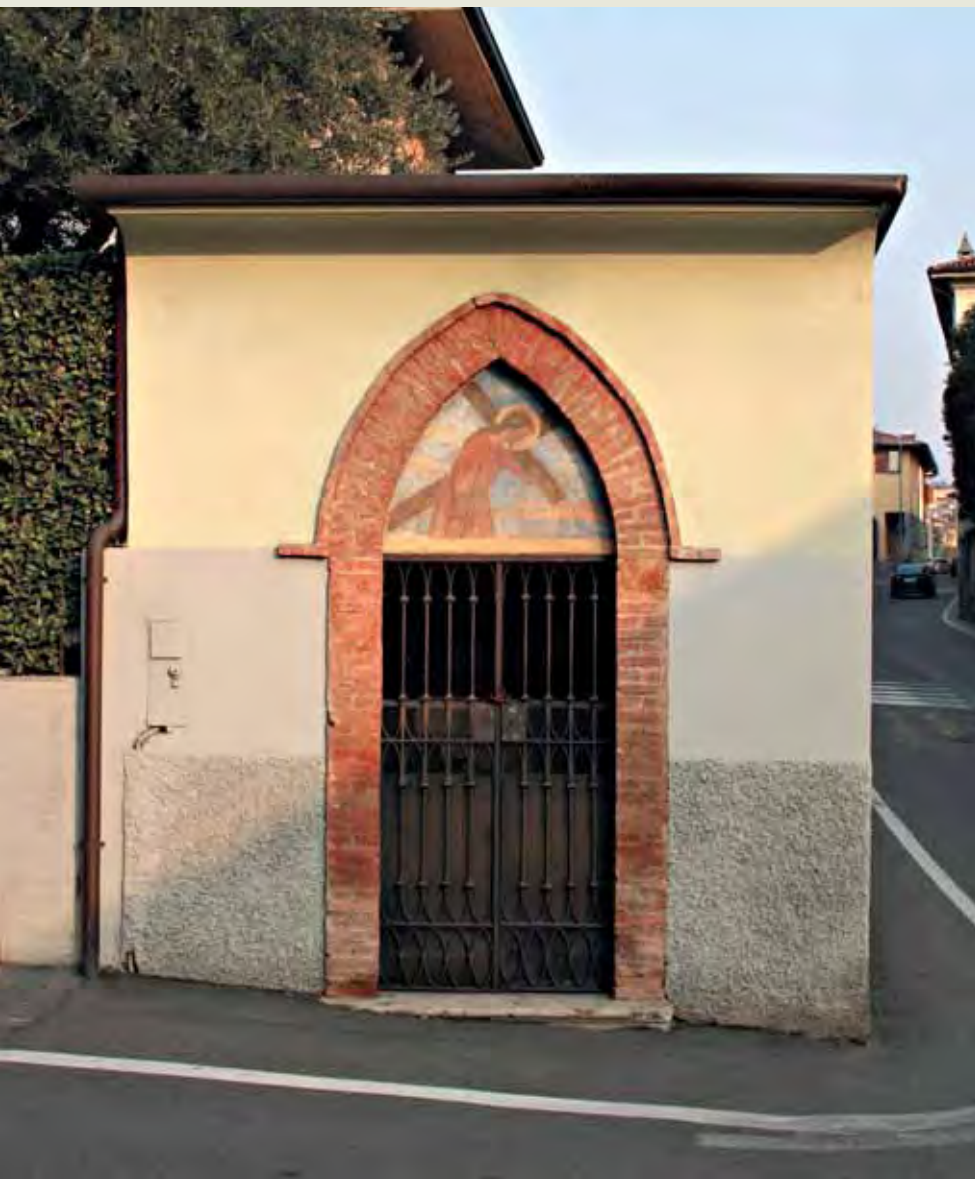
3 Edicola SS. Jesus

Le condizioni attuali di conservazione sono discrete, nella parte perimetrale si rilevano alcune crepature.

La materia pittorica è ricoperta da strati di particellato ed è presente una ridipintura nella parte bassa.

Sono visibili perdite puntiformi del film pittorico.

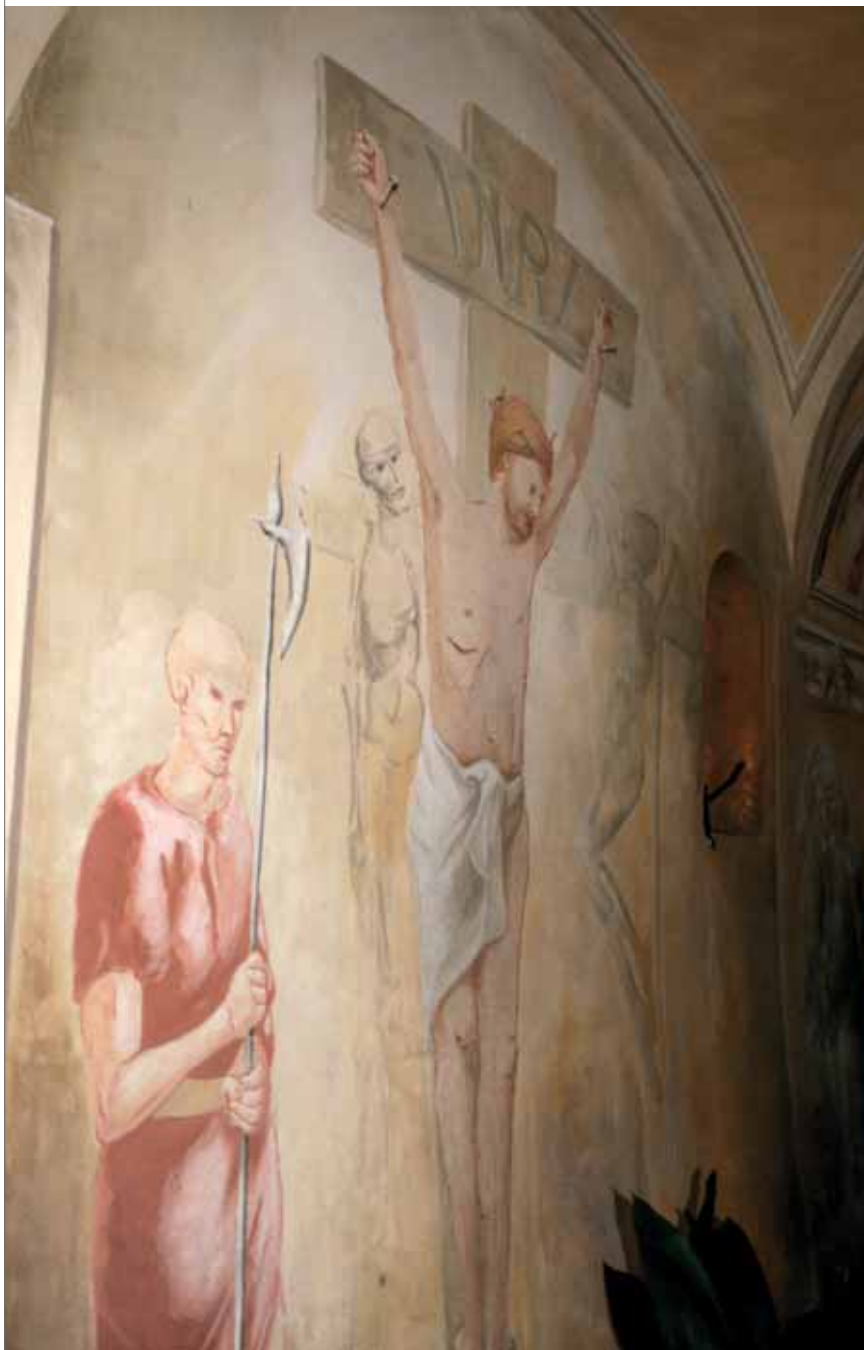
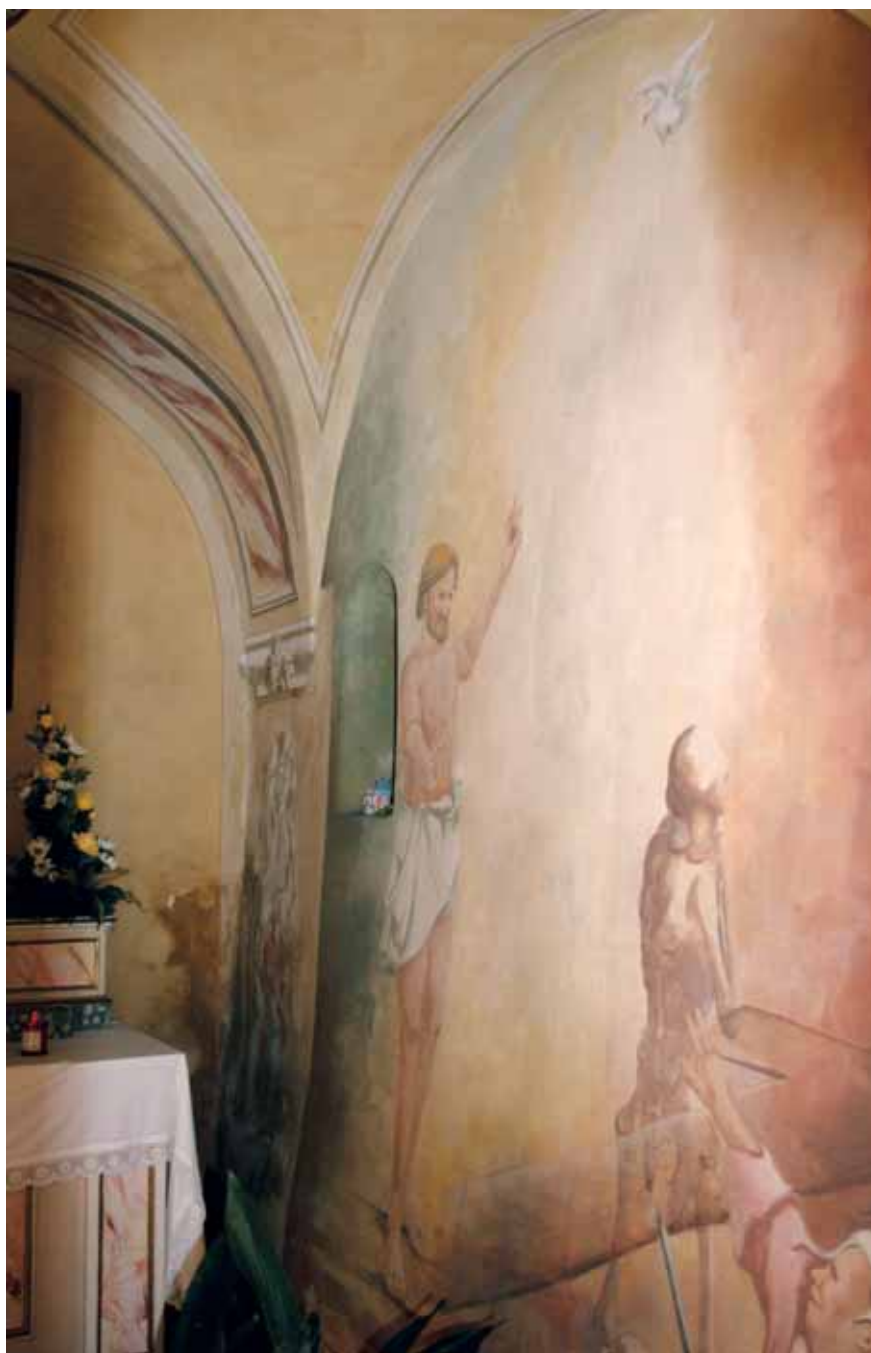
Edicola SS. Jesus

Parete laterale sinistra:
Crocifissione con la visione
in secondo piano dei due ladroni,
a destra di Cristo un soldato
a figura intera.

Parete laterale destra:
Resurrezione con la visione
di Cristo a figura intera che sorprende
e abbaglia con la propria luce
i soldati messi a guardia del sepolcro.

I dipinti murali eseguiti su tutta
la superficie delle pareti sono in
condizioni discrete di conservazione.
Presentano alcune macchiature ed
esfoliazioni della materia pittorica
soprattutto nelle parti basse, dovute
probabilmente a problemi di umidità
di risalita.

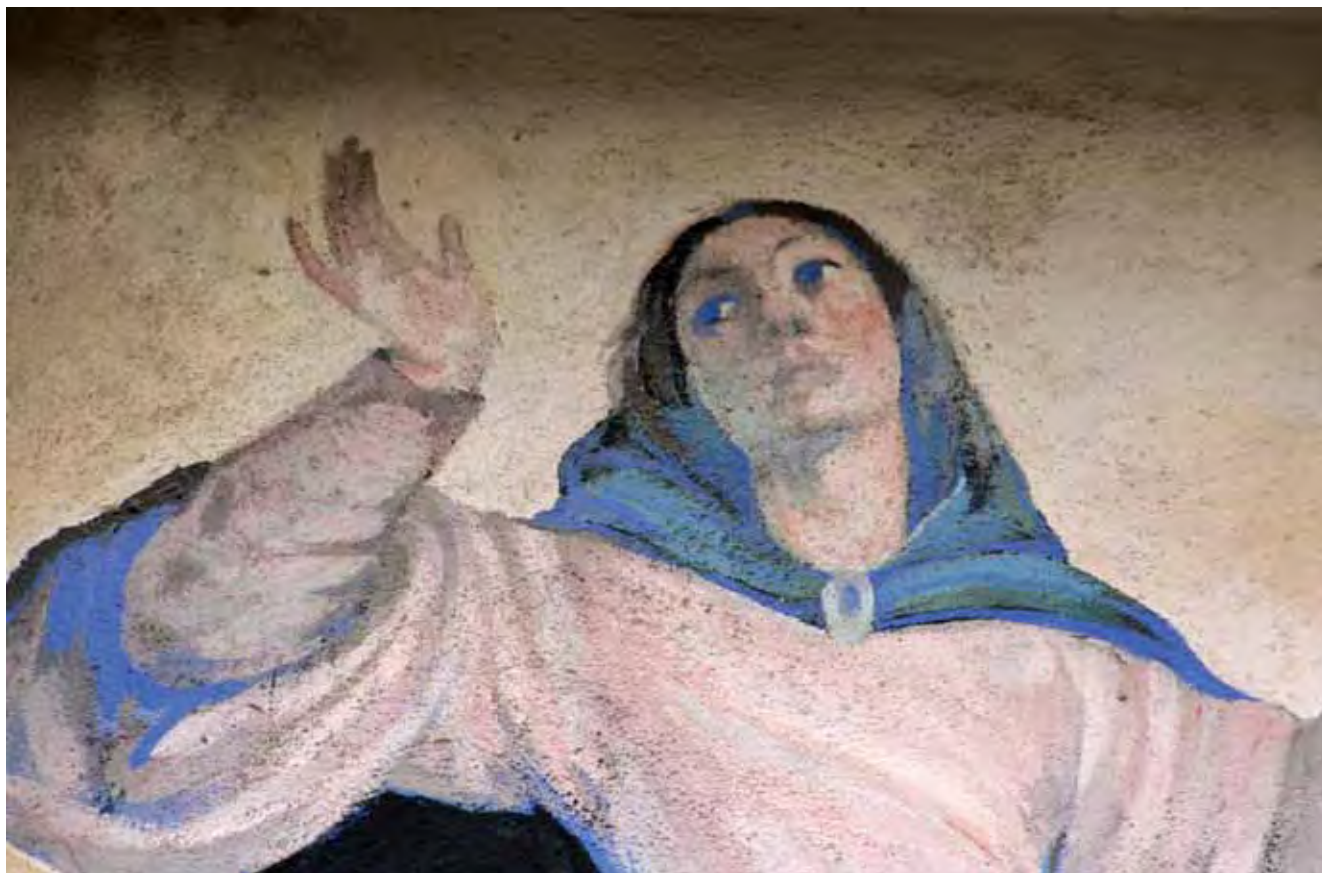
Il dipinto murale, di forma rettangolo verticale, è posizionato all'interno della struttura muraria ed incassato di circa 20 cm. L'opera è in buone condizioni di conservazione.

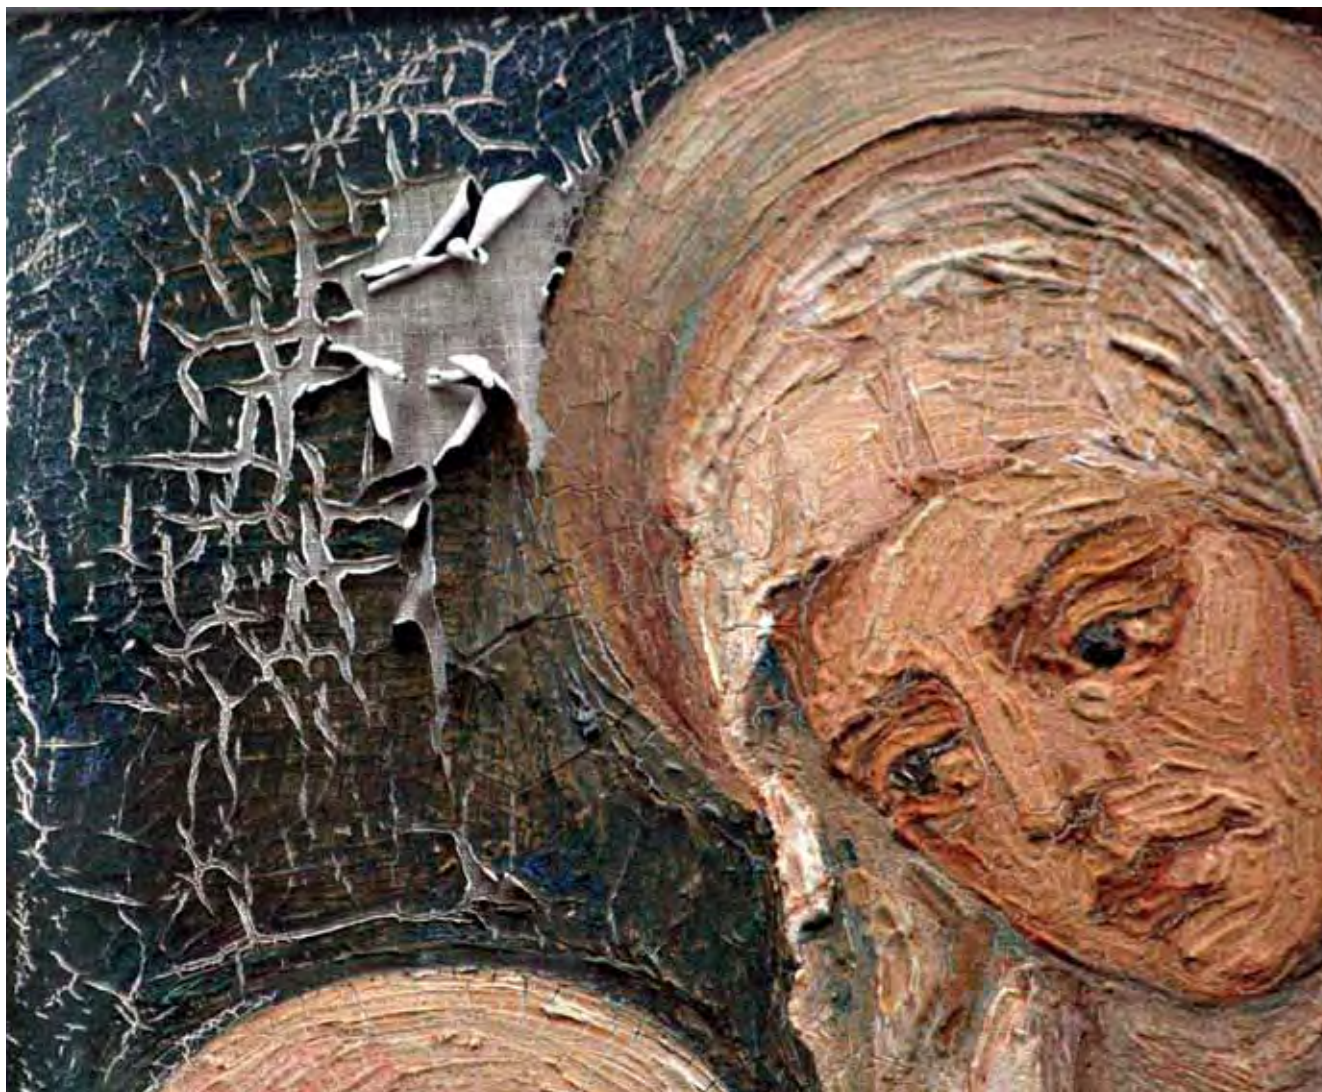
Il dipinto a forma rettangolo verticale è incassato in una teca a muro, e in pessime condizioni di conservazione. La materia pittorica è in avanzata fase di esfoliazione, con perdite e lacune sparse su tutta la superficie.

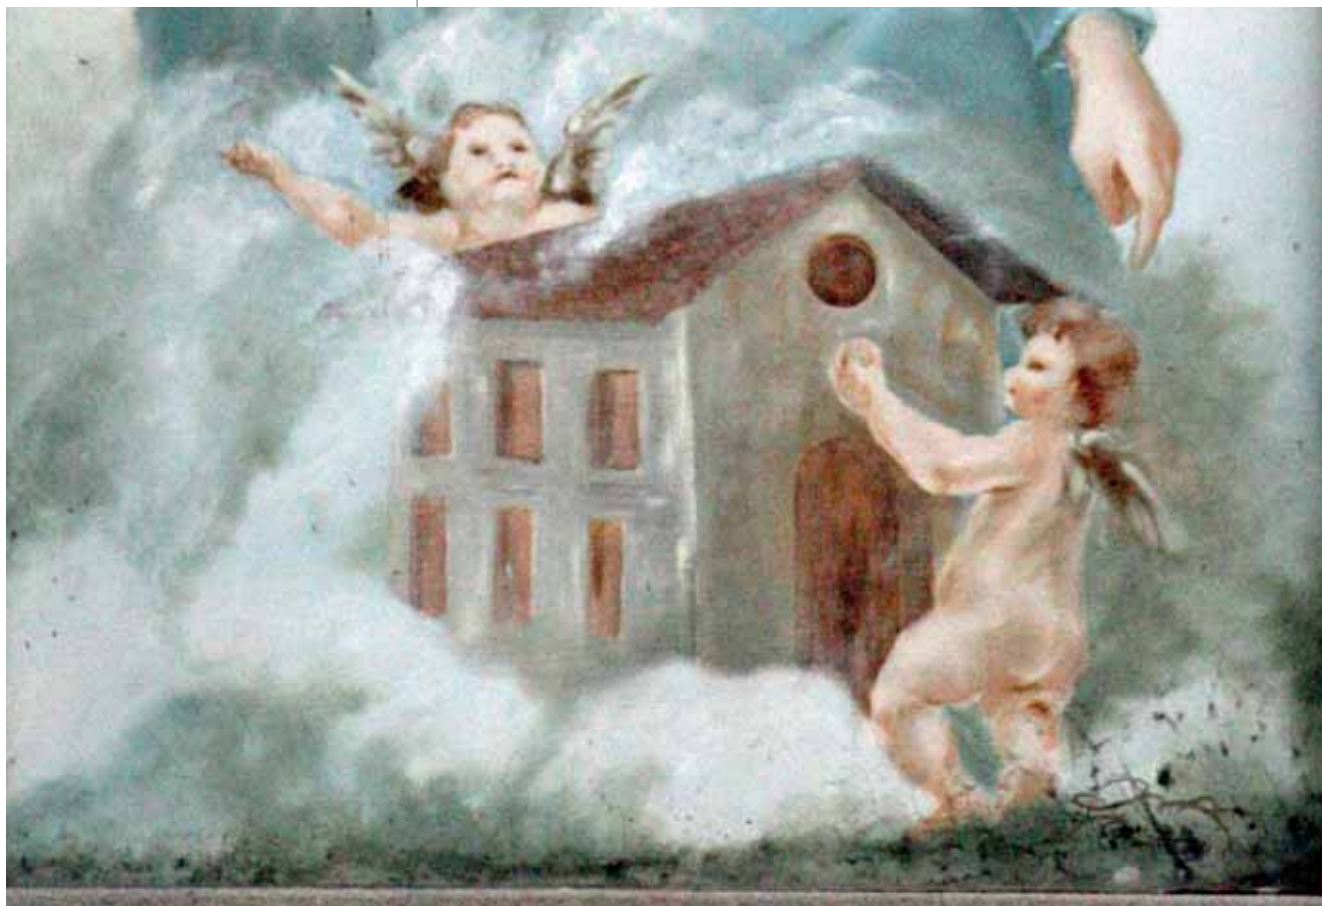
Il dipinto, di forma rettangolo verticale, è posizionato all'interno della struttura muraria, con vetro a protezione dell'opera. Le condizioni attuali di conservazioni sono buone, si rileva una consistente copertura stratiforme di particellato che non rende realistica la lettura delle cromie originali.

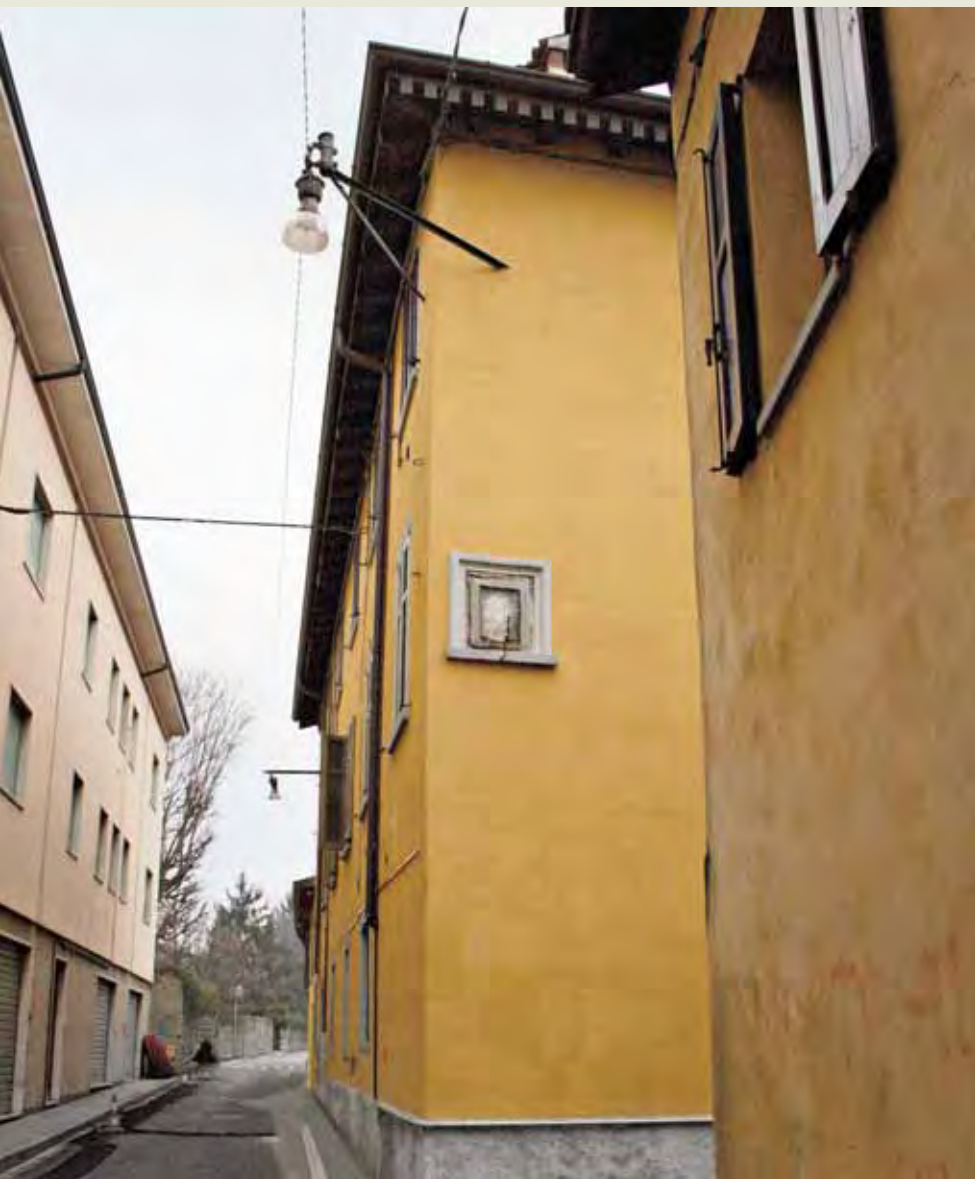
10 Madonna con Bambino

L'opera di forma rettangolare, posizionata nell'incasso del muro e bloccata con una cornice in malta e pietra, è in pessime condizioni di conservazione. Parte della pellicola è in fase di esfoliazione.

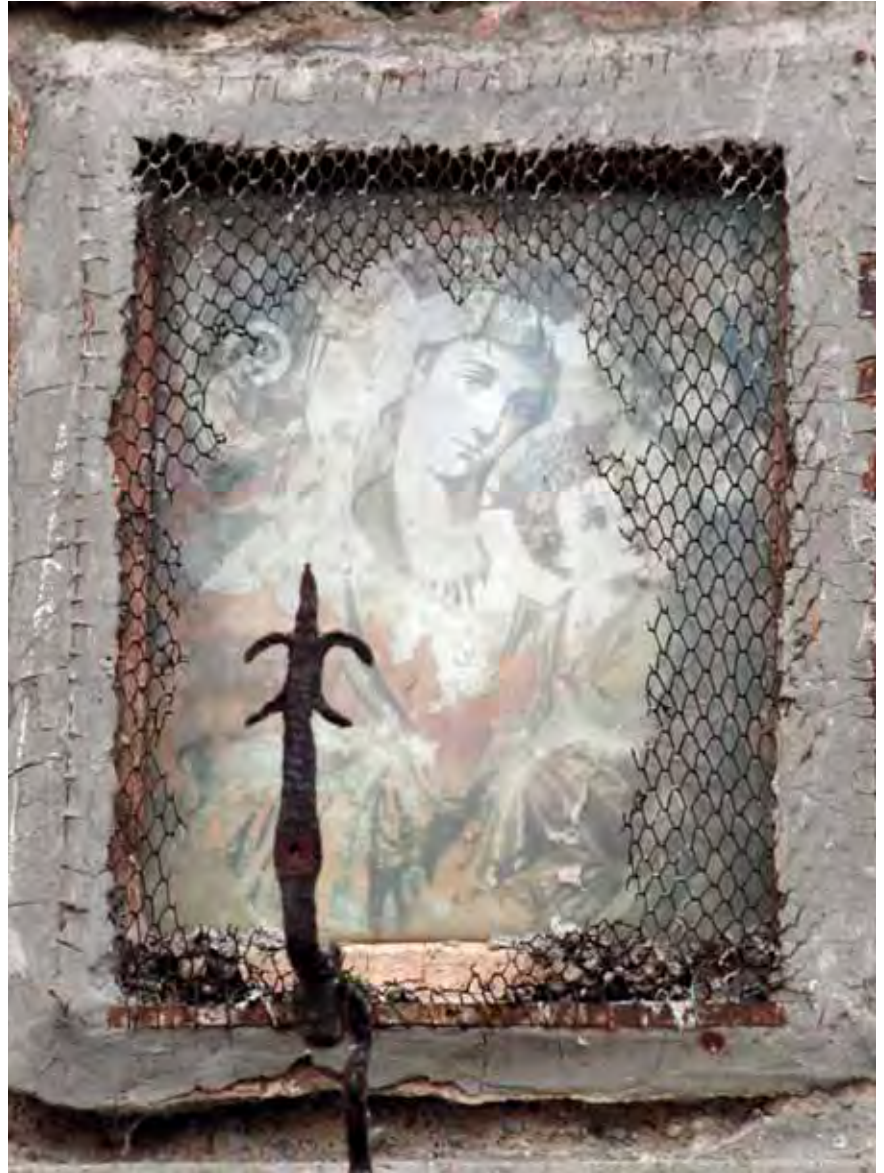
L'immagine raffigura la Vergine incoronata, in mezzo busto, che sostiene il Bambin Gesù seduto sul suo braccio intento ad osservare un angelo che sorregge la croce.

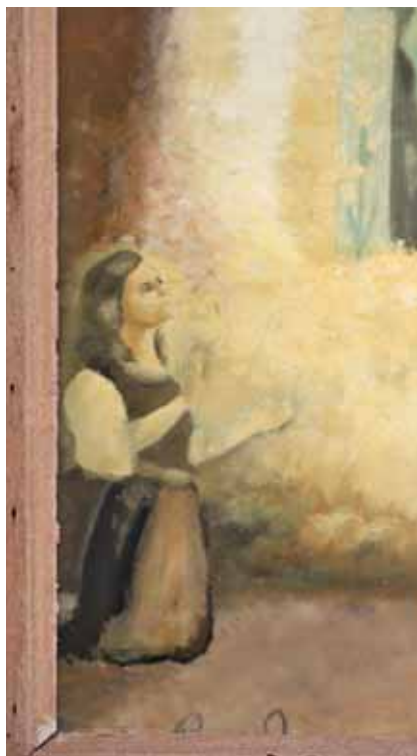
Il dipinto di forma rettangolo verticale è chiuso in una nicchia con vetro ed in discrete condizioni di conservazione.

Tutta la superficie pittorica e quella vitrea di protezione presentano strati di sporco e particellato di deposito, che rendono poco leggibili le cromie originali.

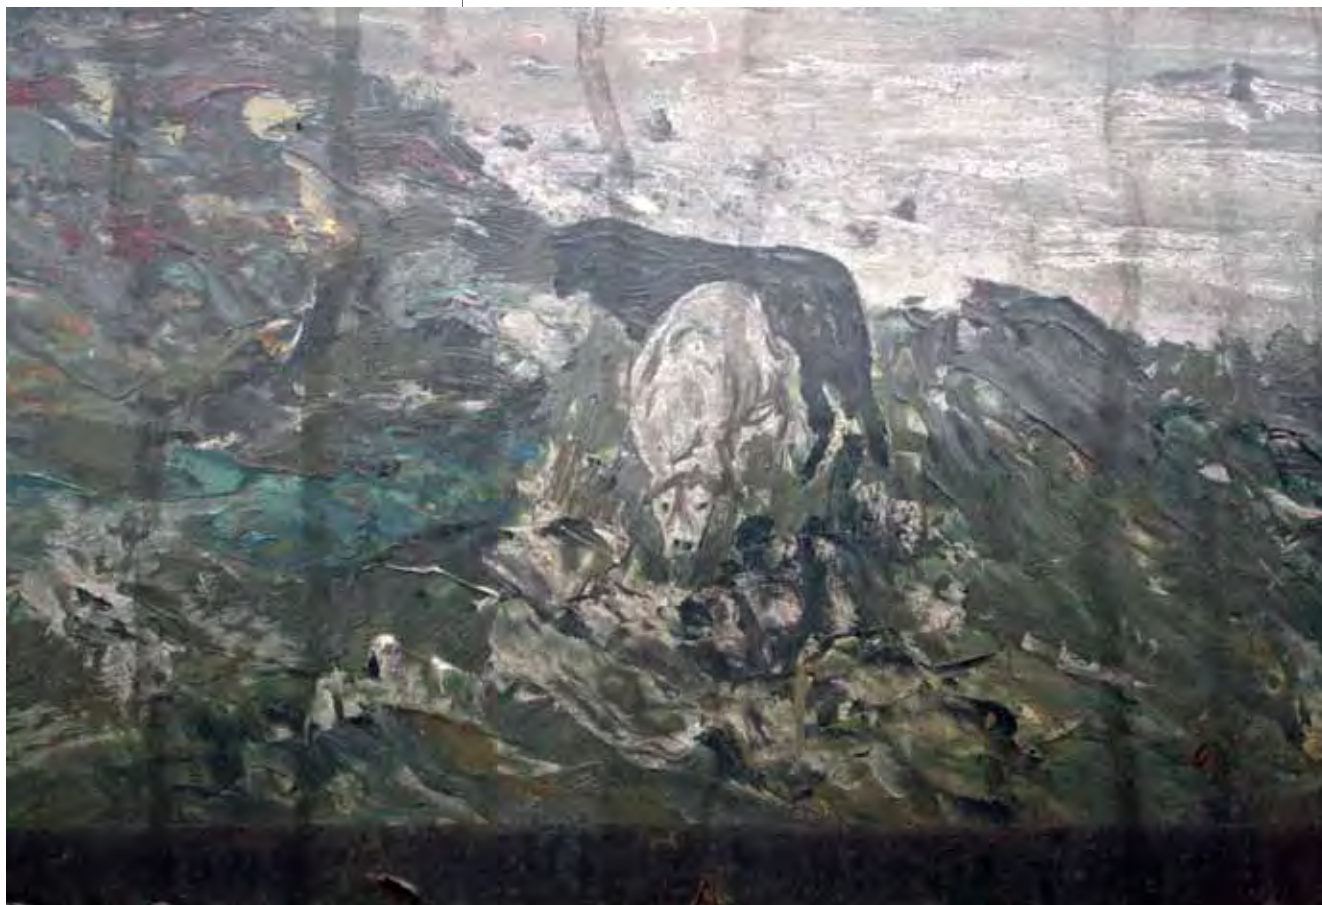
Il dipinto, su supporto ligneo di forma rettangolare, è chiuso in una nicchia con vetro. Le condizioni di conservazione sono discrete. Tutta la superficie pittorica e quella vitrea di protezione presentano strati di sporco e particellato di deposito, che rendono poco leggibili le cromie originali.

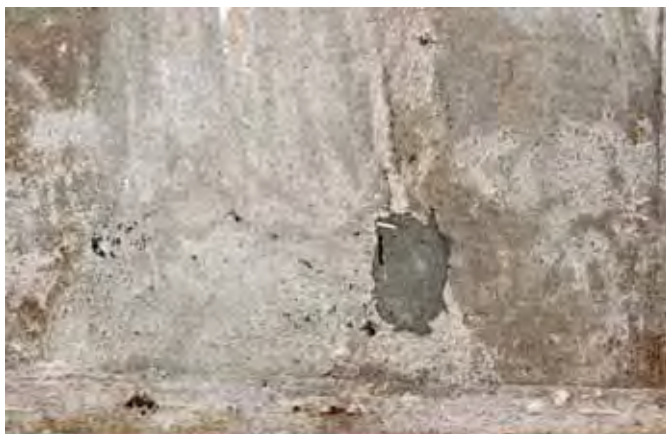
Il dipinto murale, di forma rettangolo verticale con lunetta a sesto ribassato, si presenta in pessime condizioni di conservazione. Il tessuto murario presenta perdite, a zolle, di coesione degli strati costitutivi e crepature. La materia pittorica è quasi completamente dilavata dall'aggressione degli agenti atmosferici.

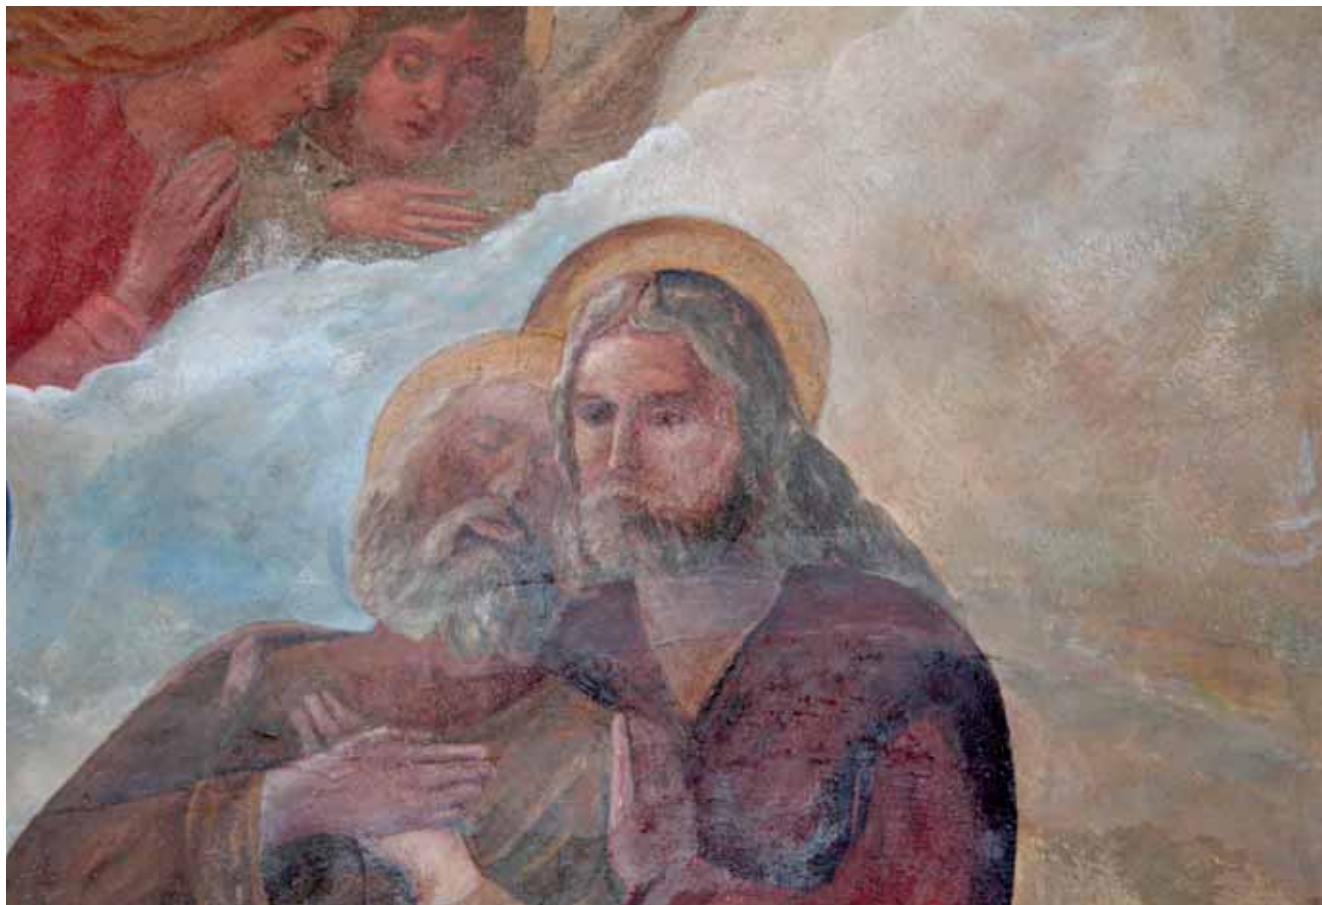
San Giuseppe

Il dipinto murale, di forma rettangolo verticale con lunetta a sesto ribassato, è posizionato all'interno della struttura muraria. Restaurato negli anni ottanta del Secolo XX, l'attuale stato di conservazione dell'opera è discreto. La materia pittorica presenta alterazioni dei ritocchi dovute al passare del tempo ed all'azione degli agenti atmosferici; stuccature e sbiancamenti sparsi.

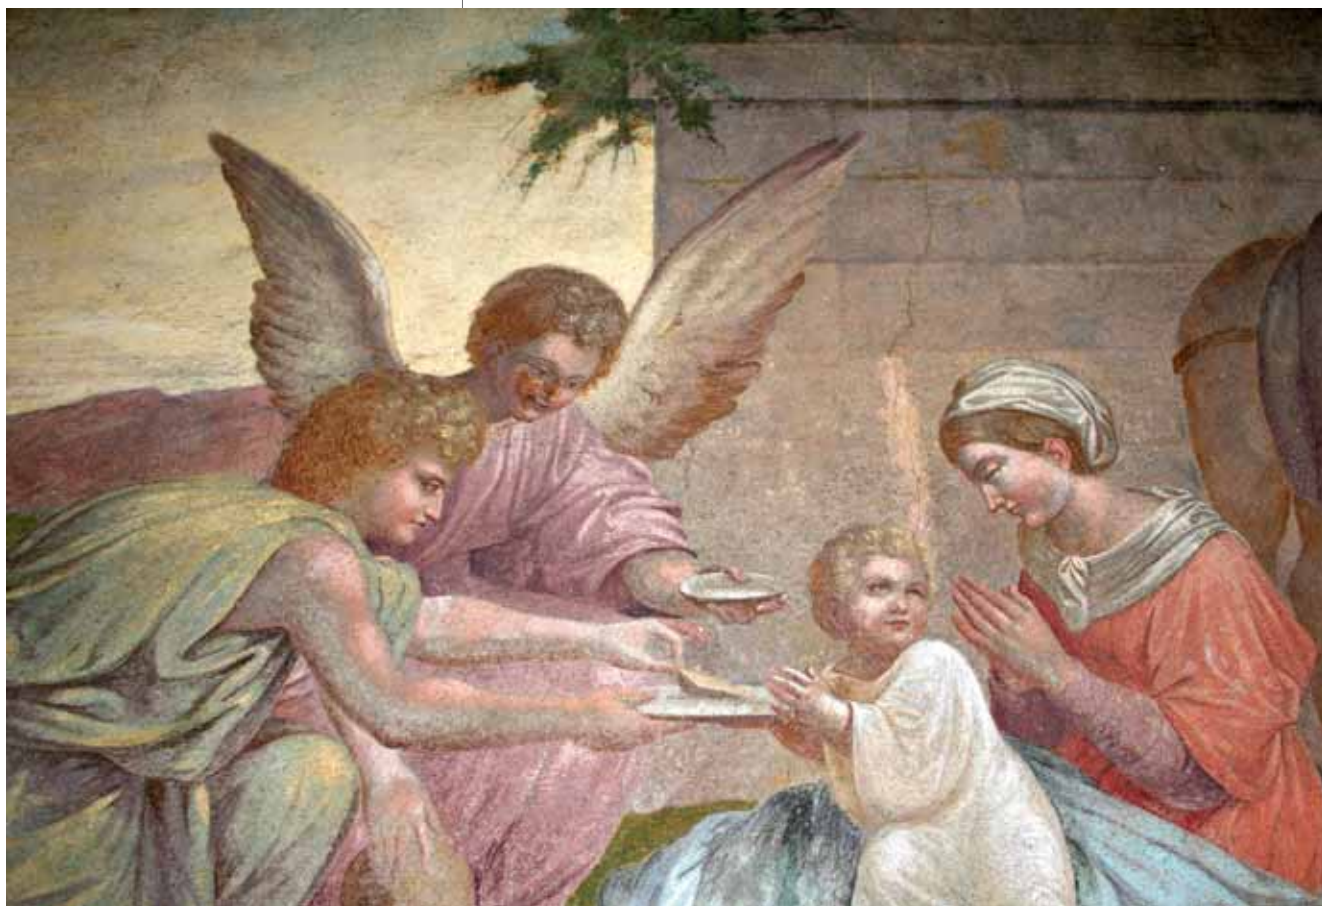
Il dipinto murale, di forma rettangolare con lunetta a sesto ribassato, è posizionato all'interno della struttura muraria. Restaurato negli anni ottanta del Secolo XX, l'attuale stato di conservazione dell'opera è discreto. La materia pittorica presenta alterazioni dei ritocchi dovute al passare del tempo ed all'azione degli agenti atmosferici; stuccature, perdite puntiformi e percolature.

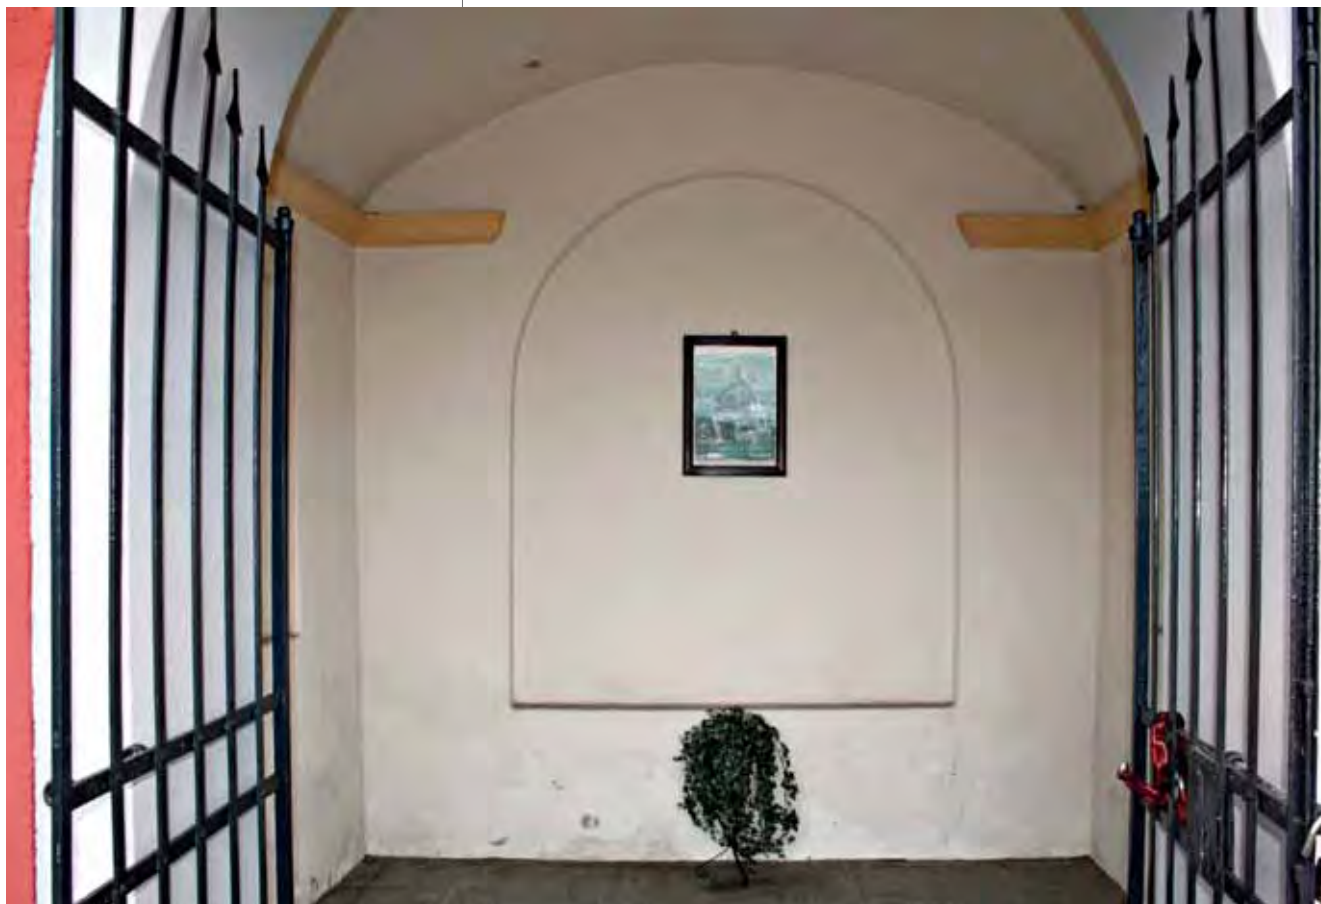
Le opere sono posizionate ognuna su una delle pareti interne della Santella, al centro l'immagine di San Rocco, a destra il ritratto della Fondatrice Santa Paola Elisabetta Cerioli, a sinistra l'immagine della Sacra Famiglia.

Le tre stampe incorniciate con vetro di protezione sono in ottime condizioni.

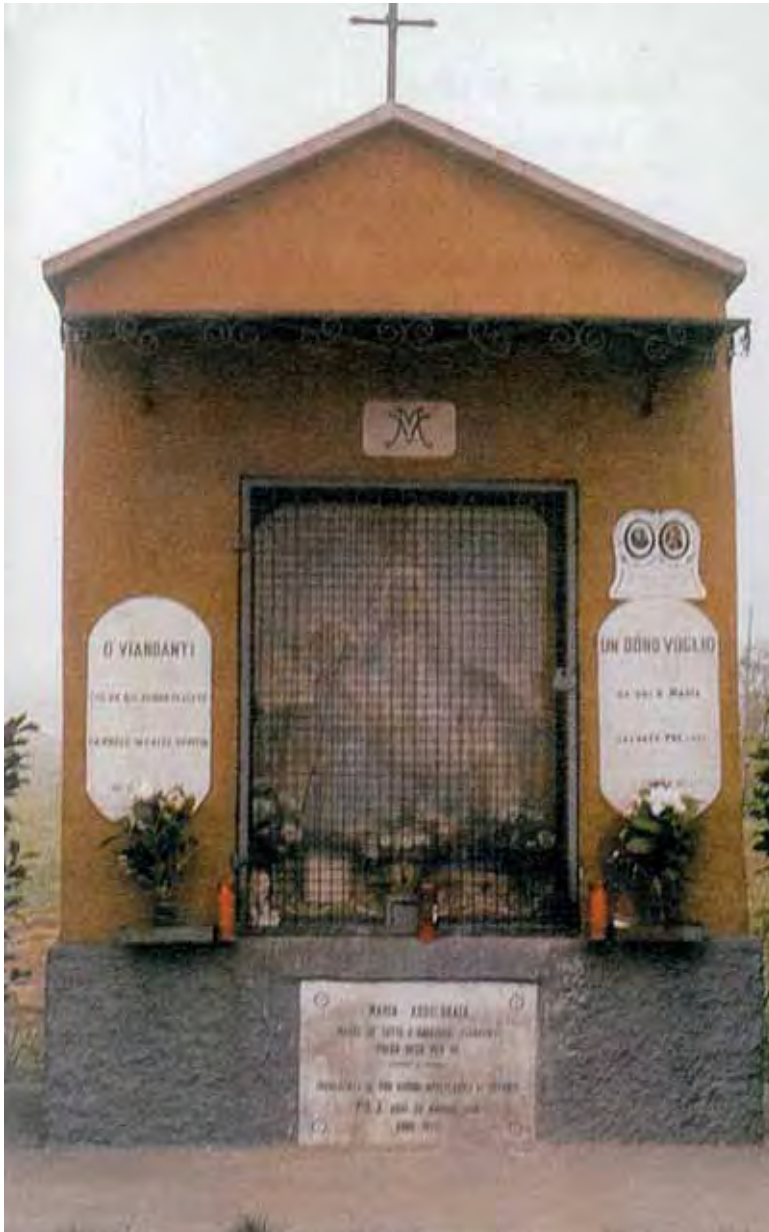
Foto del 1988.

Il dipinto murale, di forma rettangolo verticale, è posizionato all'interno della struttura muraria incassato di circa 10 cm. Le condizioni attuali di conservazioni sono pessime, il tessuto murario presenta perdite, a zolle, di coesione degli strati costitutivi e crepature. La materia pittorica è ricoperta da particellato, evidenti ridipinture e rappezzi. Sono visibili importanti porzioni di esfoliazione del film pittorico.

In successione sono visibili le varie manutenzioni eseguite nel corso degli anni.

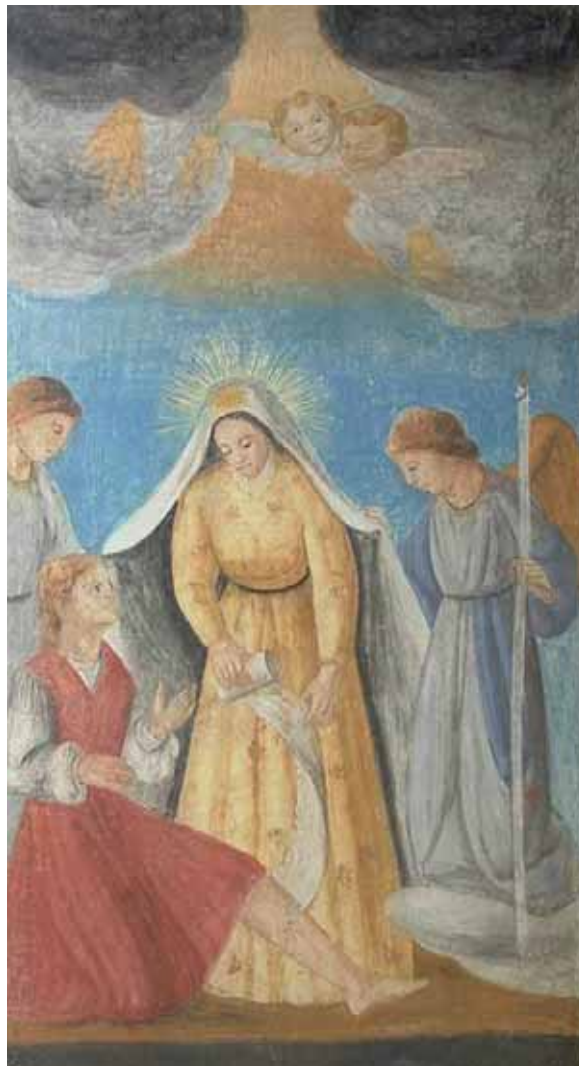
Foto del 2004.

L'immagine raffigura al centro Maria Vergine nell'atto di fasciare una gamba ad una fanciulla seduta a terra. Ai lati due angeli aprono il mantello di Maria in segno di protezione, sostenendo un cero acceso, simbolo della luce dispensata dalla fede. Nella parte alta le nubi si aprono su due cherubini che accolgono la richiesta di aiuto invocato dalla Vergine. Viene rappresentata l'apparizione della Vergine ad una bimba di 11 anni, Bonelli Ventura, avvenuta il 9 Ottobre del 1440; Maria le scoprì la gamba sinistra molto malata da oltre 15 mesi ed in procinto di amputazione. Con dei panni la Vergine prese della terra, l'impastò con lo sputo e utilizzò le garze per fasciare l'arto della fanciulla, dicendole di divulgare, la mattina seguente, il miracolo e di edificare sul luogo un Santuario. A Desenzano di Albino, Valle Seriana (Bg), nel 1468 è completata la costruzione del primo Santuario (denominato "della Ripa"); nel 1599 ne segue un secondo sul luogo dell'apparizione e nella ristrutturazione del 1740 nasce l'attuale Santuario dedicato alla Madonna della gamba.

La rappresentazione attualmente visibile è stata trasportata su tela durante i lavori di ristrutturazione degli edifici, quindi riposizionata e riproposta in questa sede costruita appositamente per consentire il recupero e la fruizione.

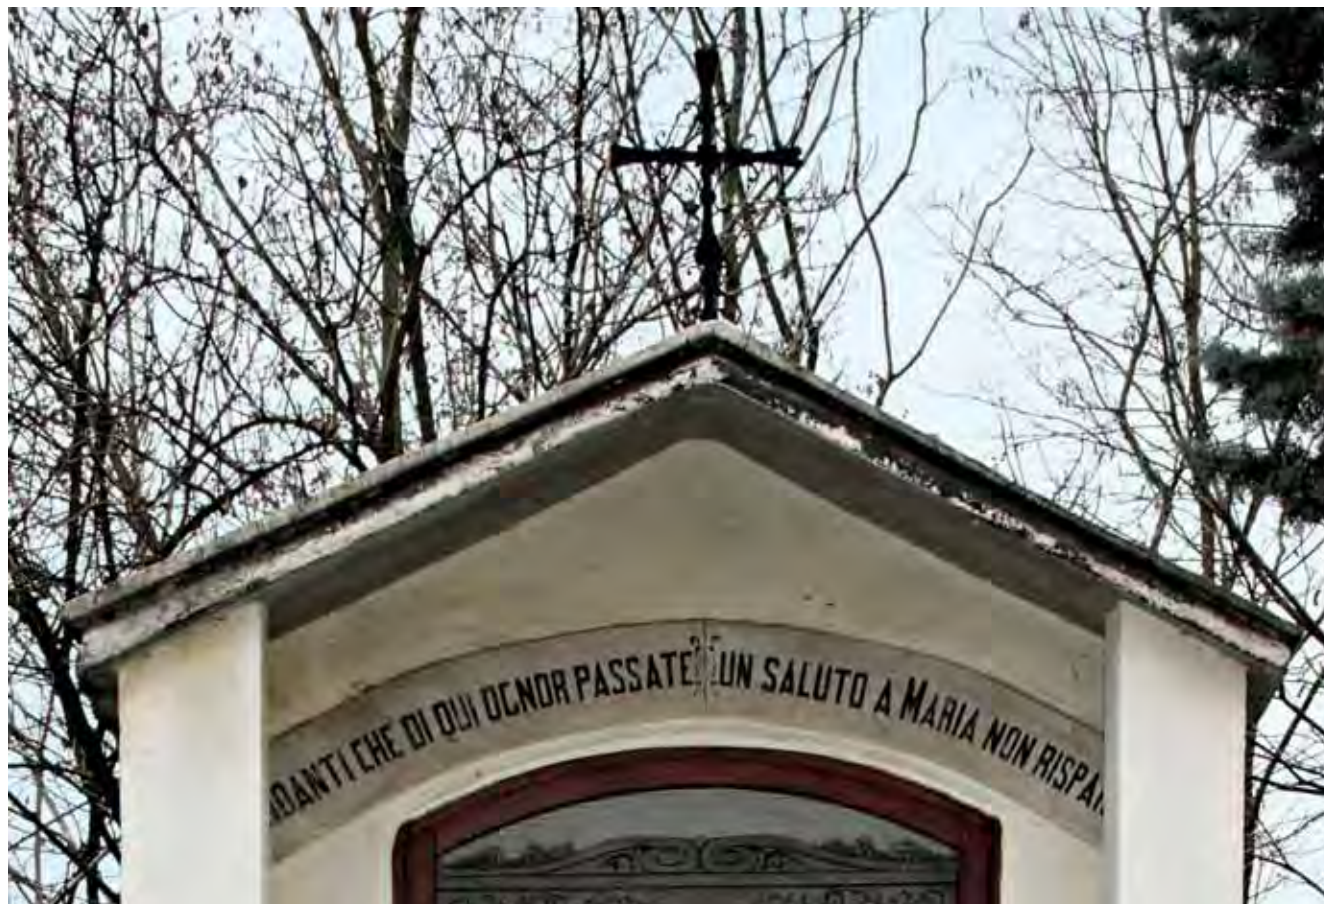
Foto del 2005.

La parte esterna della Santella presenta: una preghiera nella parte alta, e nella parte bassa un'indulgenza. (Indulgenza parziale dalla pena temporale, dovuta per i peccati).

Le condizioni attuali di conservazioni sono discrete, si rilevano alcune lacune ed una copertura stratiforme di particellato che non rende realistica la lettura delle cromie originali.

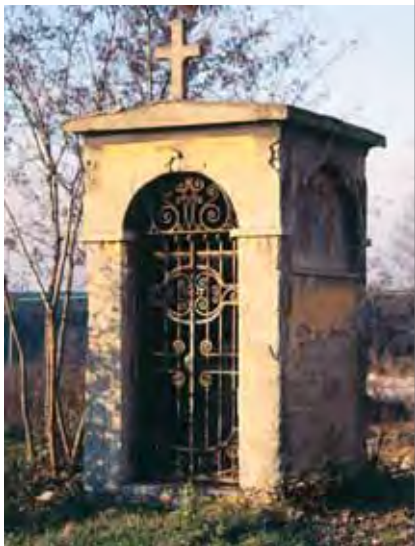
Foto del 1988.

Le condizioni attuali di conservazioni sono buone.

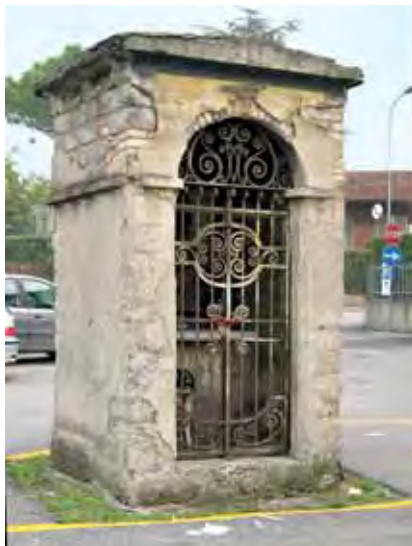
Foto del 2005

L'effigie sacra raffigura Maria Vergine seduta sopra un cumulo di nuvole, con il Bambin Gesù in braccio posto sulle sue ginocchia. Il dipinto murale è inserito in una lunetta posta su lato sinistro rispetto all'entrata della Santella.
