Città di Seriate

In viaggio tra le Santelle di Seriate

Assessorato alla Cultura e alle Tradizioni locali

Questo "censimento", completo per quanto possibile, cerca di fotografare e fermare questi attimi di storia popolare seriatese.

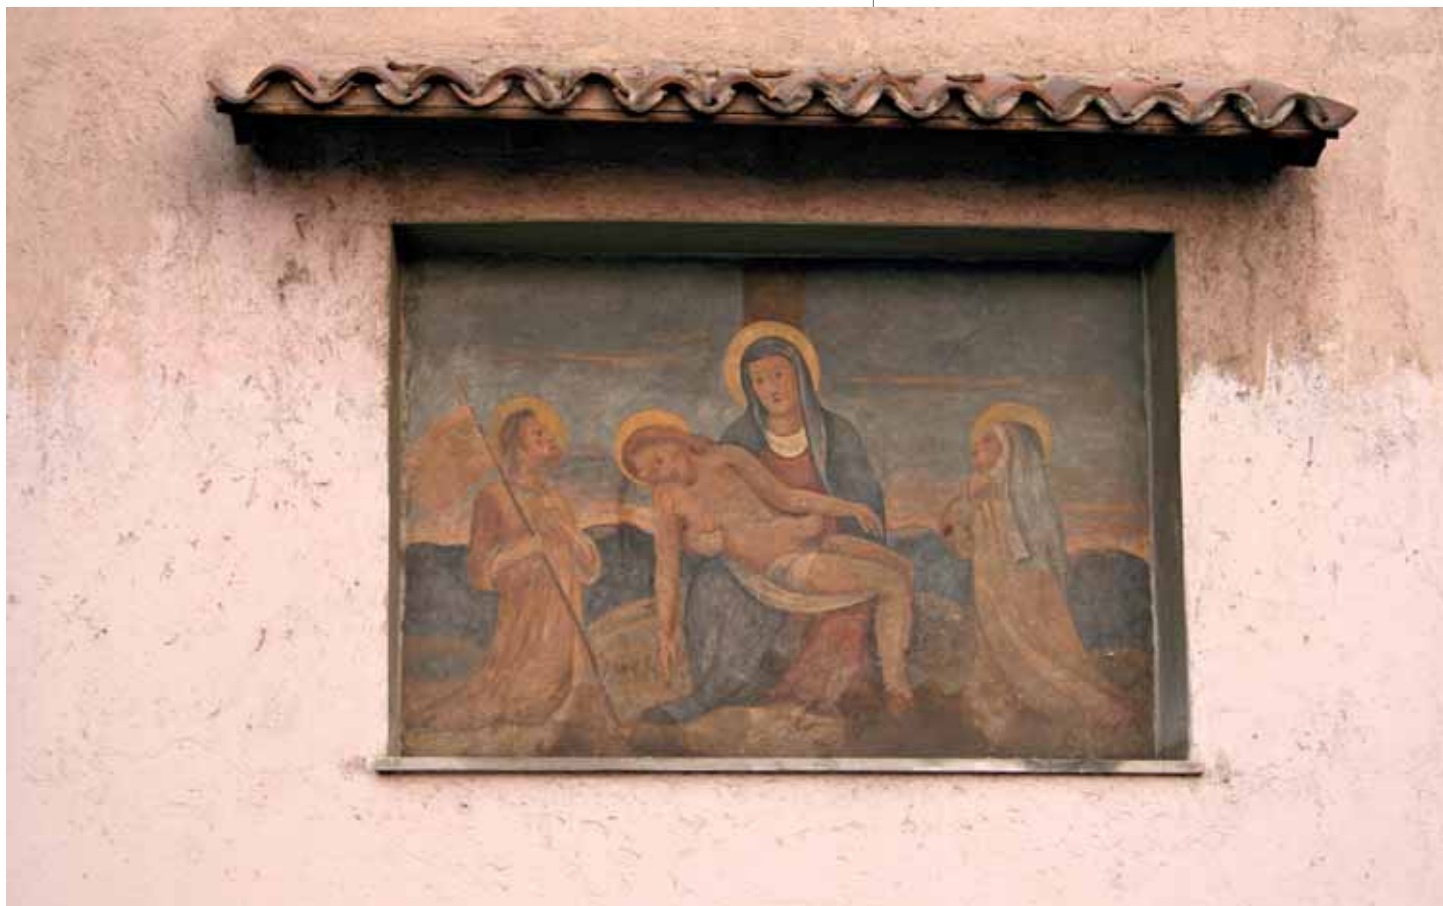
Il dipinto murale trasportato su supporto tessile, di forma rettangolo verticale, è posizionato all'interno della struttura muraria incassato di circa 15 cm. Le condizioni di conservazione sono ottime.

La rappresentazione attualmente visibile è stata trasportata su tela durante i lavori di ristrutturazione degli edifici, in contemporanea all'allargamento della sede stradale, negli anni 1986/1987; riposizionato e riproposto tal quale sul nuovo muro di facciata, ricostruito.

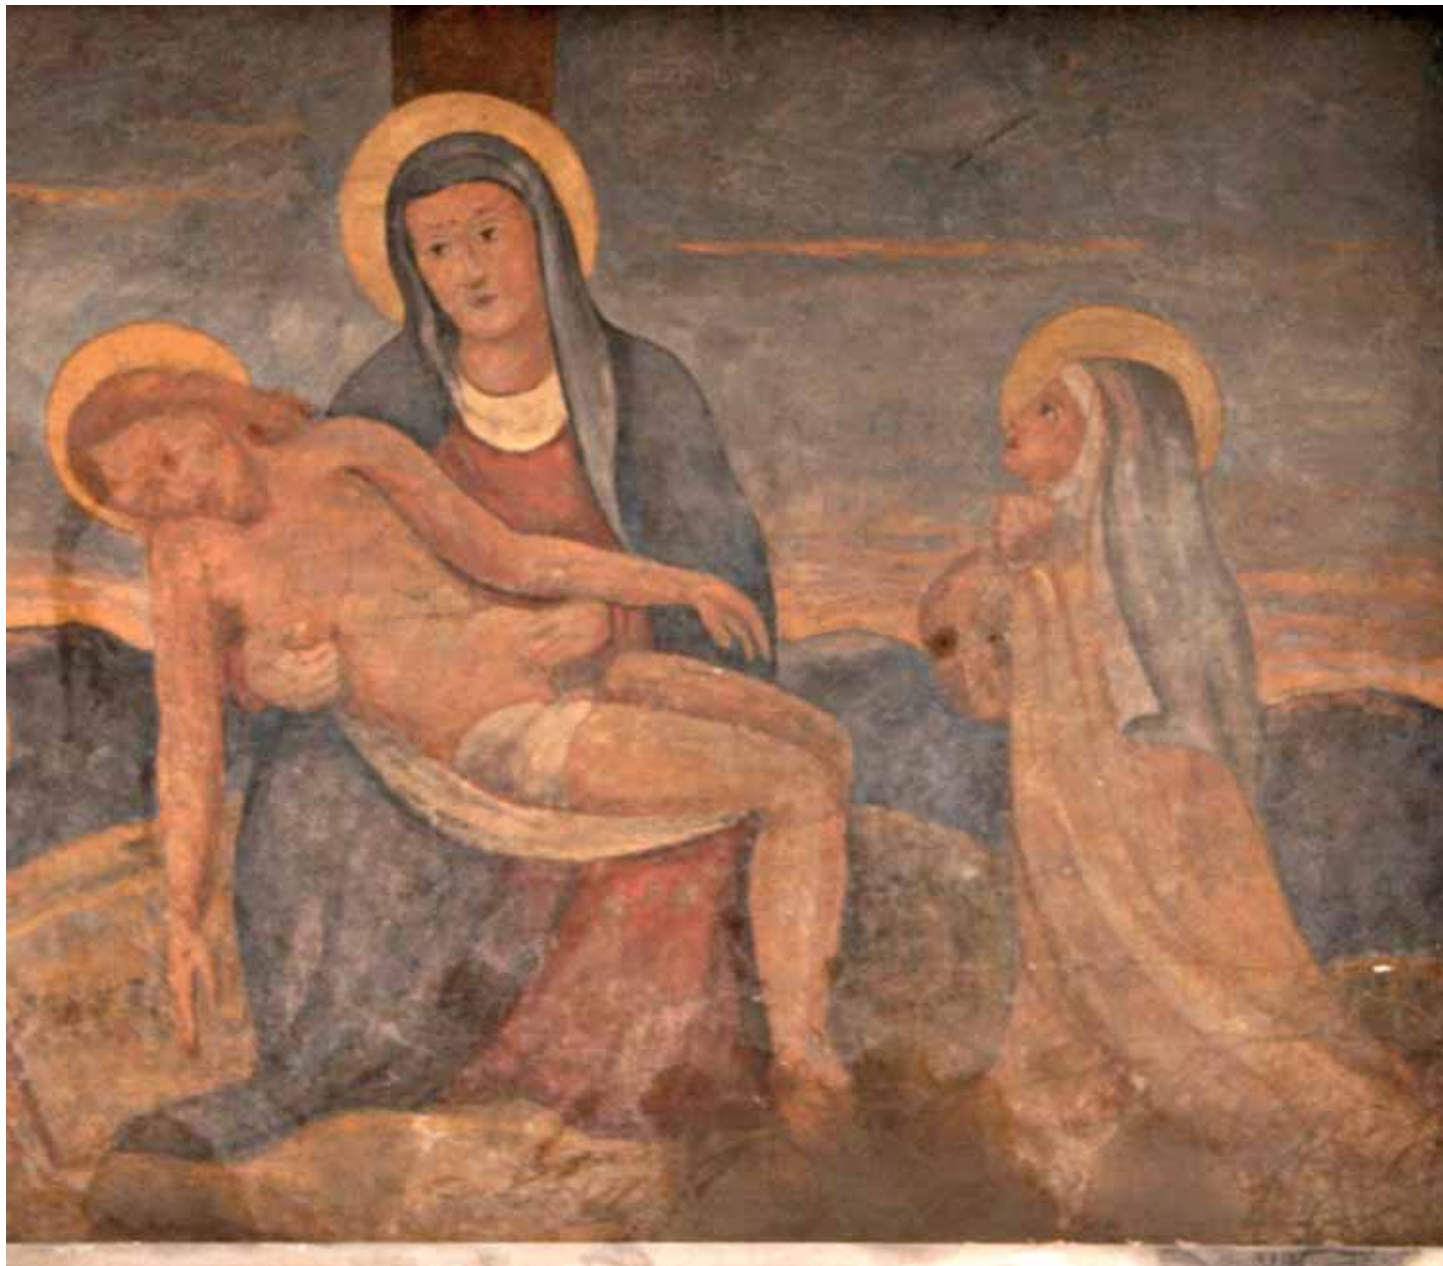
Il dipinto murale, di forma rettangolo orizzontale, è posizionato all'interno della struttura muraria ed incassato di circa 10 cm. Le condizioni attuali
